ÉTUDE DE CAS

# Défaut d'emballage : découverte, enquête et résolution

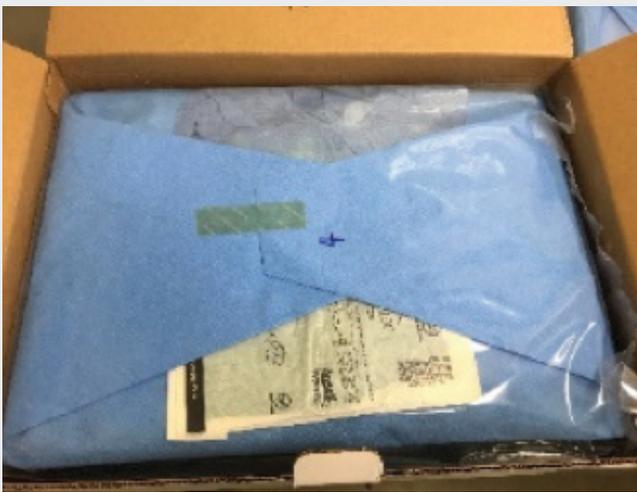
Des tests d'intégrité initiaux ont démontré un taux de défaillance élevé de près de 50 %, avec notamment des trous d'épingle dans les coins du sac à fermetoir. Il fallait du temps pour obtenir les approbations nécessaires et répondre aux paramètres du projet.

Vue des barrières stériles à l'intérieur de la boîte.

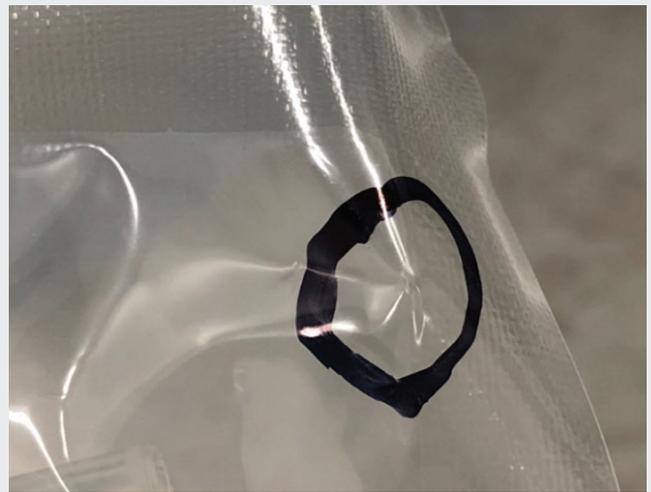
Vue rapprochée, exemple de trous d'épingle dans le coin des sacs

- ✓ Les trous d'épingle étaient réguliers les uns par rapport aux autres—il était évident que nous nous trouvions en présence d'un seul mode de défaillance et non de plusieurs modes de défaillance.
- ✓ Aucune source de perforation n'était apparente, que ce soit de l'extérieur vers l'intérieur ou de l'intérieur vers l'extérieur.
- ✓ Le matériau des sacs a été « entassé » dans les coins des sacs lorsque ceux-ci ont été chargés dans la boîte. En d'autres termes, il y a eu un excès de matériau détaché n'ayant nulle part où aller provoquant le chiffonnement et le froissement des sacs lors de leur chargement.

Nous avons éliminé le sac à fermoir et l'avons remanié en une pochette. Le nouveau design utilise une double couche de matériau afin de renforcer les zones à problème en ajoutant des bandes supplémentaires de Tyvek et de film. Lors des tests de performance de polyester calibre 48/92 contre calibre 48/96, davantage de trous d'épingle sont apparus dans la version plus épaisse de 48/92. Nous avons également testé et finalement sélectionné une pochette en nylon. Le nylon présente généralement une meilleure résistance à la flexion que le polyester. Le nouveau système d'emballage a permis au client de retomber sur ses pieds sans défauts d'emballage et de garantir la stérilité du kit chirurgical pour son utilisation finale.

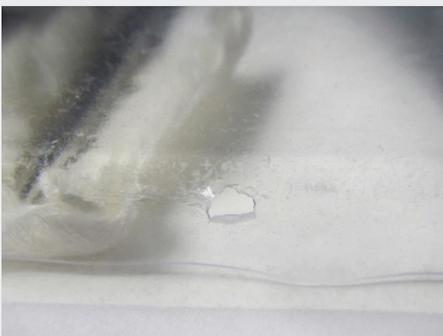
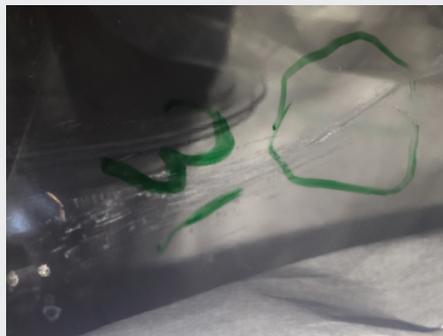
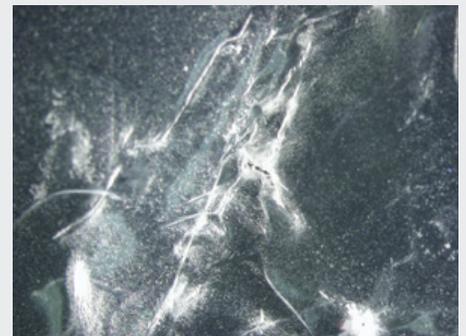
- ✓ Les bords du trou d'épingle, et le matériau entourant immédiatement le trou d'épingle, présentaient des marques de contrainte blanches (parfois appelées « marques témoins ») caractéristiques d'une fissuration par flexion.
- ✓ Les bords du trou d'épingle étaient relativement propres, ni « filandreux », ni « distendus » comme cela peut se produire avec un trou créé par une perforation ou un accroc.
- ✓ Les trous d'épingle se situaient clairement le long des chiffonnements / plis du matériau du sac.

Des marques de flexion sévères ont été observées à plusieurs niveaux de grossissement. Une fissuration par flexion a été confirmée.

- ✓ Une découpe permettant d'observer le contenu de la boîte d'expédition a démontré qu'un excès de film du sac à fermetoir collé s'est accumulé dans le coin mis en cause.
- ✓ L'espace de tête du carton d'expédition a créé un environnement permettant au produit de rebondir alentour, provoquant la fissuration par flexion.

Ces images agrandies montrent des marques de flexion sévères du film, confirmant la source des trous d'épingle comme étant une fissuration par flexion.

Tester les propriétés du film choisi s'est révélé crucial. Des matériaux différents ont des propriétés de résistance différentes à la fissuration par flexion. Il est important de vérifier et de comprendre dans quelle mesure un matériau est résistant à la fissuration par flexion. Le test ASTM F392-392M (Durability de la Flexion de Matériaux de Protection Flexibles ou Gelbo) est une bonne méthode de classement des films. Cela peut paraître paradoxal, mais des films plus épais ne signifient pas nécessairement une meilleure résistance à la fissuration par flexion.
